L'essentiel des actions 2022 mises en œuvre par le syndicat de la Barguelonne et du Lendou

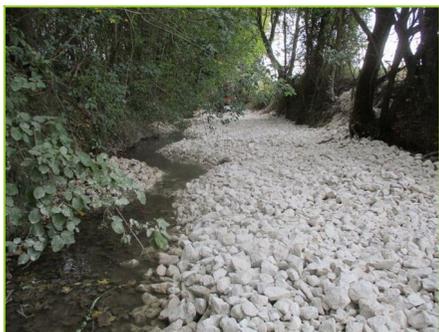
Diversification des habitats: Sur les tronçons en eau toute l'année où l'habitat est faible, la création de banquettes minérales, d'épis en pierre, de seuils ouverts recréent des zones d'accélération du courant, des sous berges et des trous d'eau nécessaires à la survie des espèces aquatiques notamment en basses eaux.
En 2022, des aménagements ont été réalisés sur la Petite Barguelonne dans la commune de Montcuq (46).

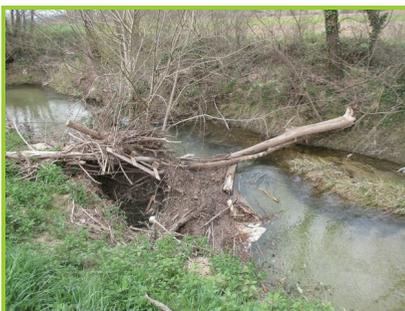
Entretien de la ripisylve: La suppression de certains arbres dépérissants, tombés dans la rivière en assure le bon écoulement. Les embâcles (amas de bois dans le lit du cours d'eau) font aussi l'objet d'une évaluation cherchant l'équilibre entre la prévention des inondations, l'érosion des berges et leur rôle positifs de création d'habitats variés pour les espèces aquatiques. **En 2022, 29 km de berges ont été entretenues.**

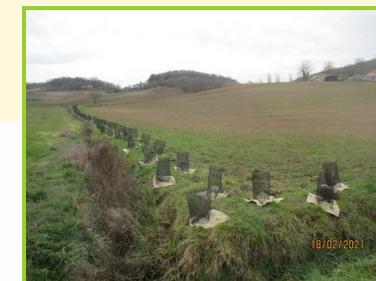
Plantation d'arbres sur les berges: La présence d'arbres en bord de rivière (la ripisylve) assure le maintien des berges, l'ombrage, la création de sous berges favorables à la vie aquatique, cela filtre les pollutions et limite l'érosion des sols. Au fil des échanges avec les propriétaires riverains, souvent agriculteurs, la solution fréquemment retenue est une séquence composée d'un arbre et trois arbustes tous les 3 mètres. **En 2022, le Syndicat de la Barguelonne et du Lendou a planté 1066 mètres de berge soit 524 arbres.**

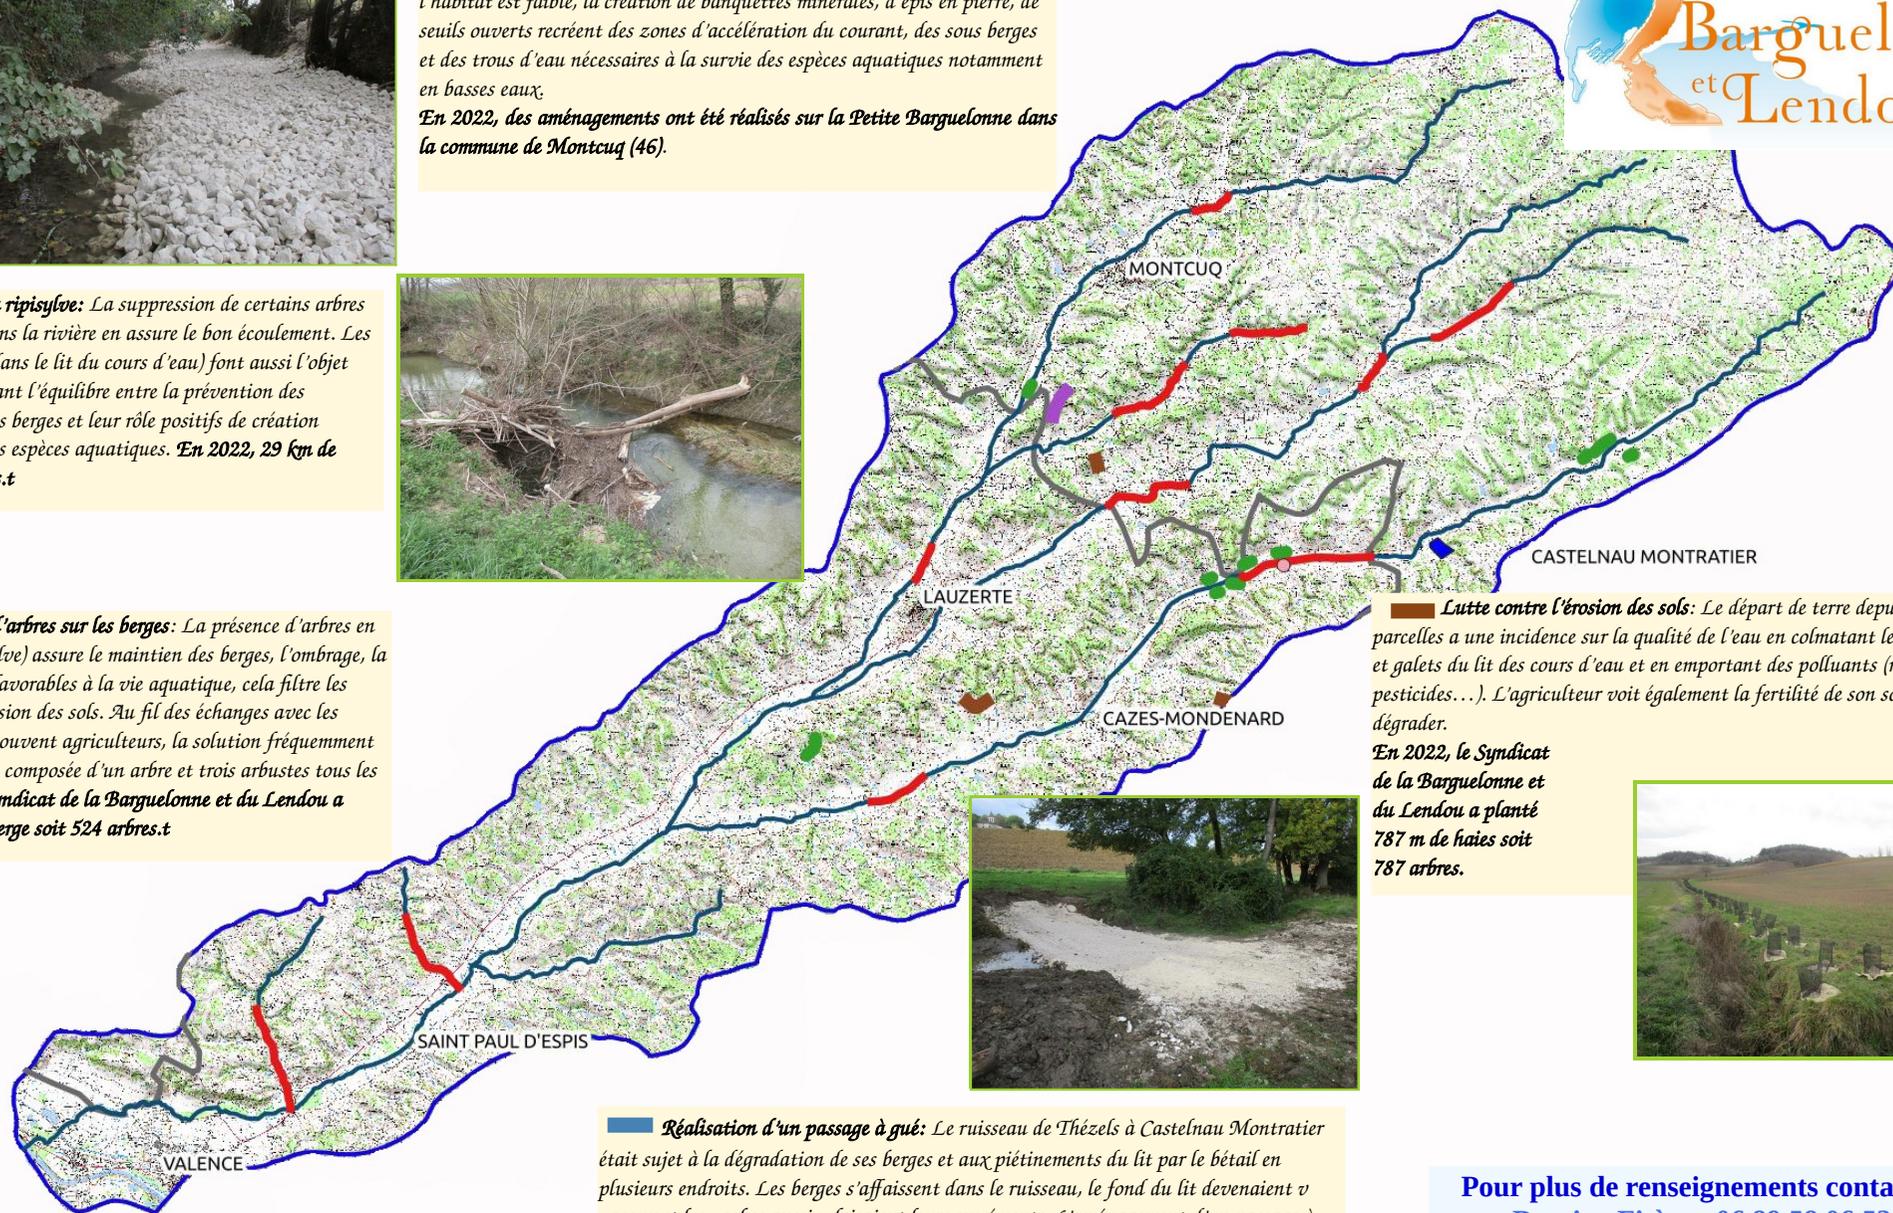
Réalisation d'un passage à gué: Le ruisseau de Thézels à Castelnaud Montratier était sujet à la dégradation de ses berges et aux piétinements du lit par le bétail en plusieurs endroits. Les berges s'affaissaient dans le ruisseau, le fond du lit devenaient vaseux et les vaches aussi y faisaient leurs excréments. L'aménagement d'un passage à gué et la mise en place de clôtures vont permettre de retrouver des berges stables végétalisées et un lit naturel de sable et de graviers.
